STATİK DEĞERLENDİRME RAPORU

İSTANBUL İLİ ZEYTİNBURNU İLÇESİ, TELSİZ MAH.
4036/2 PAFTA 1843 ADA 268 – 92 - 94 PARSEL
69/1 SOKAK NO:2/1-A & PROF. MUAMMER AKSOY CAD. NO:20

**ADRESLİ;
DAMLA POLİKLİNİK HİZMETLERİ LTD.ŞTİ. 'NE AİT
TEKNİK RAPOR**

TEMMUZ 2016

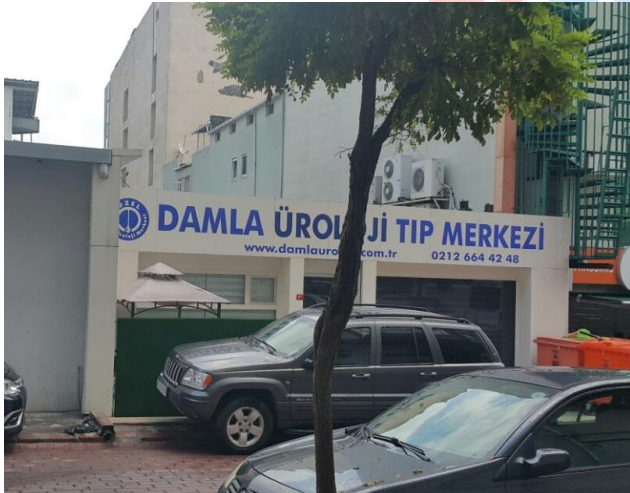
69/1 SOKAK No:2/1A

- g) Bina girişi 69/1 Sokak no:2/1A adresli yapı, tek katlı çelik yapıdan ibarettir.
- h) Bina girişi Prof. Mammer Aksoy Caddesi no:,20 adresli yapı, 4 katlıdır.

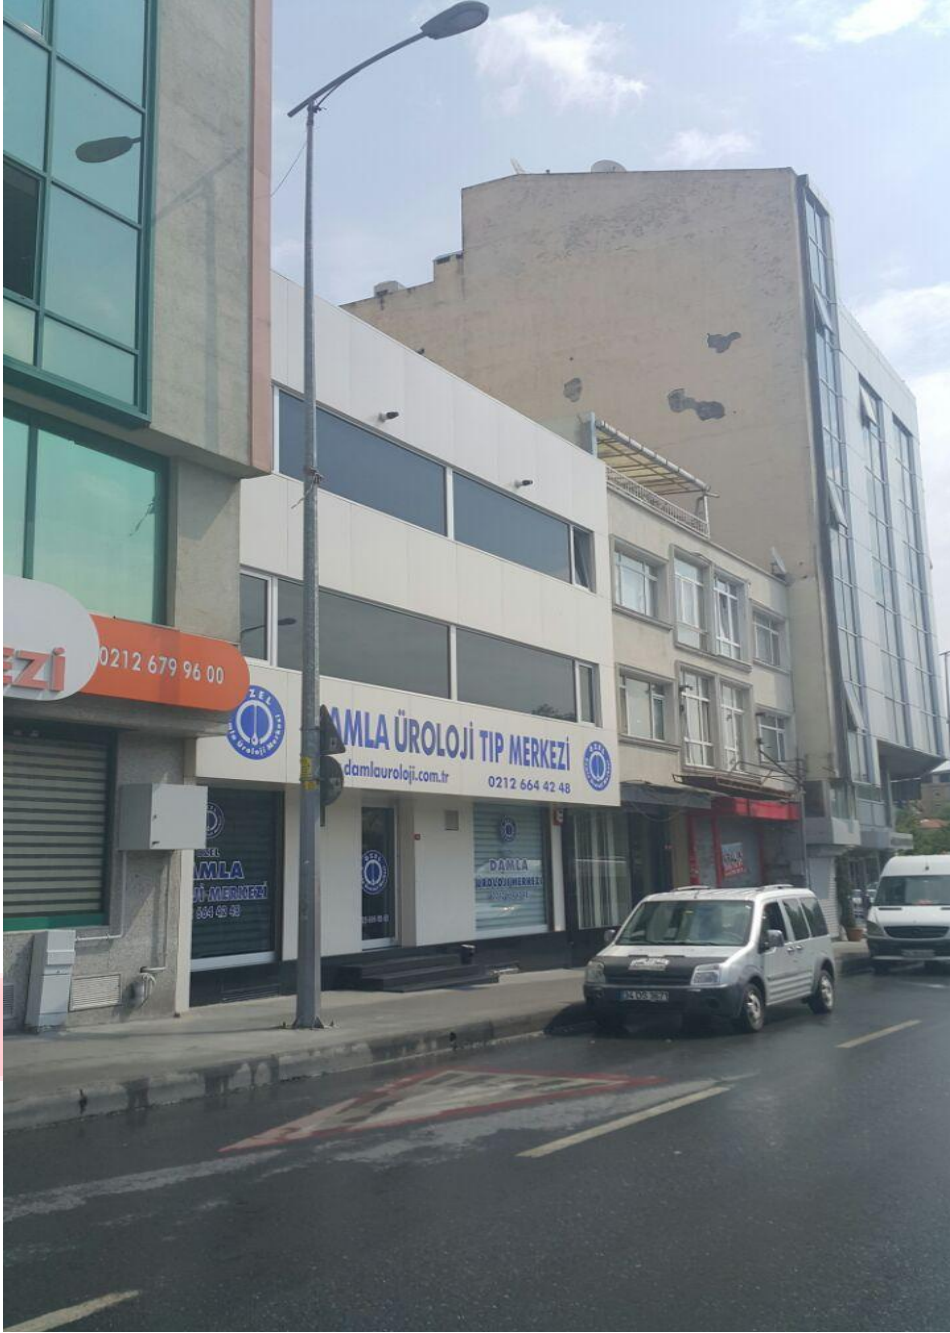
Bina bitişik nizamlıdır.

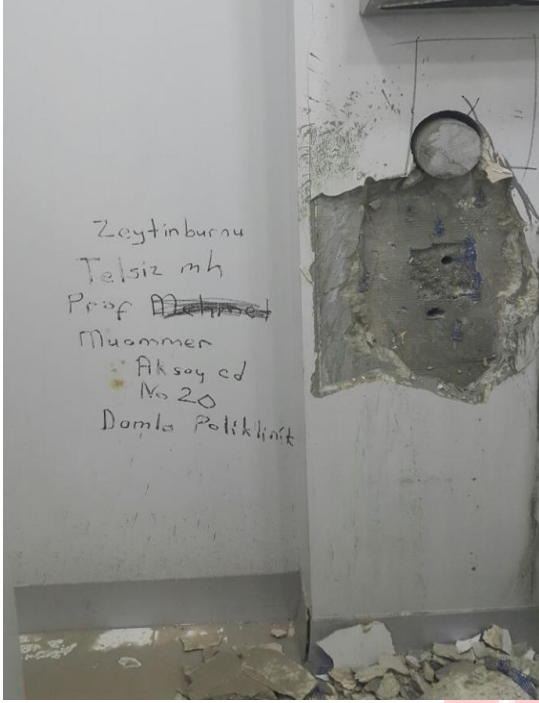
KAROT NO	KAT	KOLON NO	KIRILMA YÜKÜ	BASINÇ MUKAV.	ORTALAMA BASINÇ MUK.
1	ZEMİN	SZ06	133600	19,67	18,93
2	ZEMİN	SZ10	123600	18,20	18,93
3	BODRUM	SB07	162900	23,98	23,98
4	BODRUM	SB11	158000	23,26	23,26
					21,275 mpa
