STATİK DEĞERLENDİRME RAPORU

İSTANBUL İLİ ZEYTİNBURNU İLÇESİ, TELSİZ MAH.
4036/2 PAFTA 1843 ADA 268 – 92 - 94 PARSEL
69/1 SOKAK NO:2/1-A & PROF. MUAMMER AKSOY CAD. NO:20

**ADRESLİ;
DAMLA POLİKLİNİK HİZMETLERİ LTD.ŞTİ. 'NE AİT
TEKNİK RAPOR**

TEMMUZ 2016

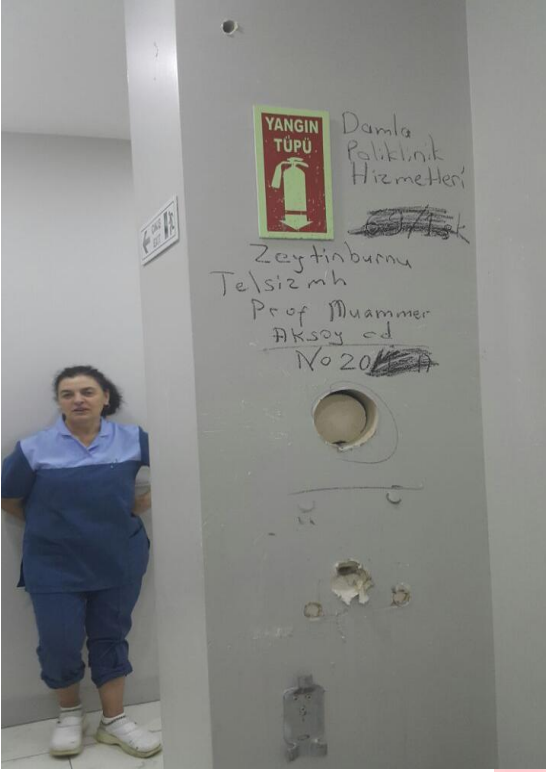
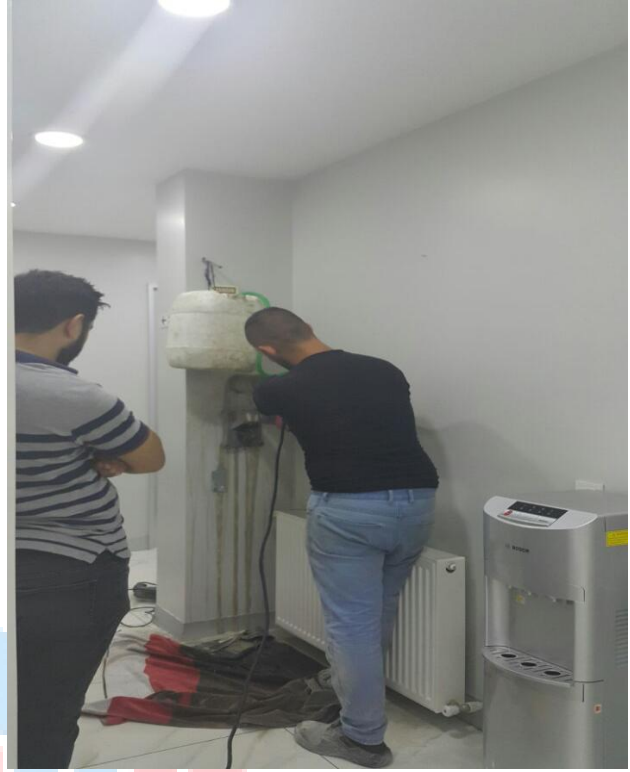
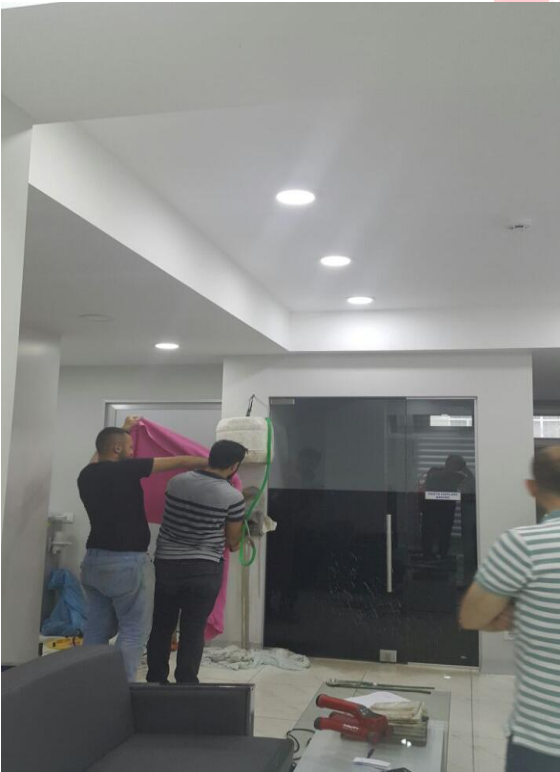
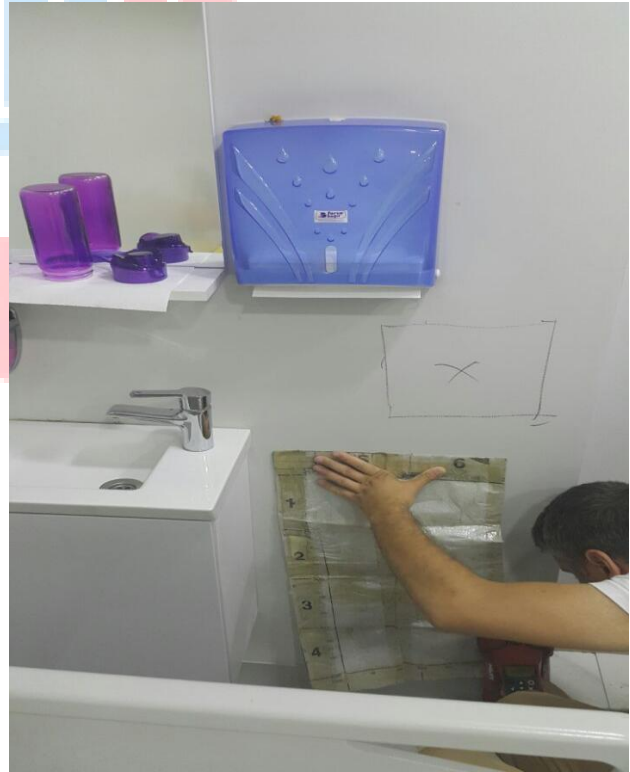
3.1. YAPIDAN ALINAN KAROT SONUÇLARI

KAROT NO	KAT	KOLON NO	KIRILMA YÜKÜ	BASINÇ MUKAV.	ORTALAMA BASINÇ MUK.
1	ZEMİN	SZ06	133600	19,67	18,93
2	ZEMİN	SZ10	123600	18,20	18,93
3	BODRUM	SB07	162900	23,98	23,98
4	BODRUM	SB11	158000	23,26	23,26
					21,275 mpa

Yapıdan alınan numunelerin labaratuvarca labaratuvar ortamında yapılan testlerin beton sınıfı 21,275 mpa çıkmıştır.Bu değer C20 beton sınıfına tekabül etmektedir.
